Názov akcie:	Prieskum, statický posudok a návrh sanácie krovu Letohrádok Dardanely, NKP, č. ÚZPF 671/2 Markušovce
Objednávateľ:	Múzeum Spiša v Spišskej Novej Vsi Letná 50, 052 01 Spišská Nová Ves
Vypracoval:	Ing. Lukáš Kramarčík <i>autorizovaný stavebný inžinier SKSI</i>
Dátum:	október 2019
Zák.č.:	19 010

Predmetom elaborátu sú výsledky jednoduchého vizuálneho prieskumu vykonaného dňa 6.2.2019. Prieskum bol sústredený na viditeľné trhliny stredovej časti budovy na 2.NP. Išlo trhliny v stenách a klenbách objektu.

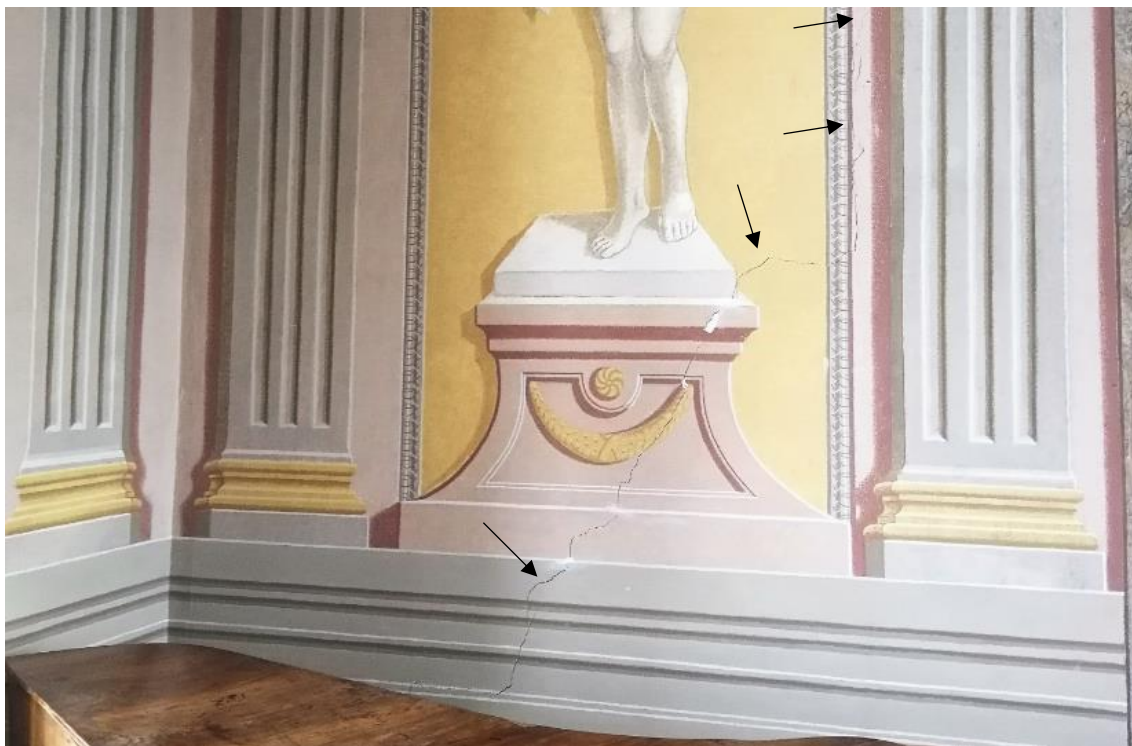
Trhliny sa vytvorili v druhom nadzemnom podlaží na mieste, kde sú obvodové steny oslabené a výrazne tenšie – predpokladáme, že sú to zamurované otvory len tenkou stienkou, takže z druhej strany vytvárajú niky. Trhliny sú na oboch stenách približne totožné a kopírujú presne tvar otvorov.

Obr.02 Šikmá a vertikálna trhlina vo výplňovom murive otvoru

Považujeme trhliny len za estetické, nie je ohrozená bezpečnosť stavby. Porušená je len tenká zámurovka bývalých otvorov. Vertikálne trhliny sú spôsobené tým, že murivo zámurovky a obvodového múru nie sú previazané a tak vzniká dilatácia.

Navrhujem trhlinky vyklinovať dubovými klinmi a vyplniť mäkkou vápennou maltou. Potom počkať niekoľko mesiacov a overiť či sa trhlina opätovne nevytvára, až potom opravovať maľbu.

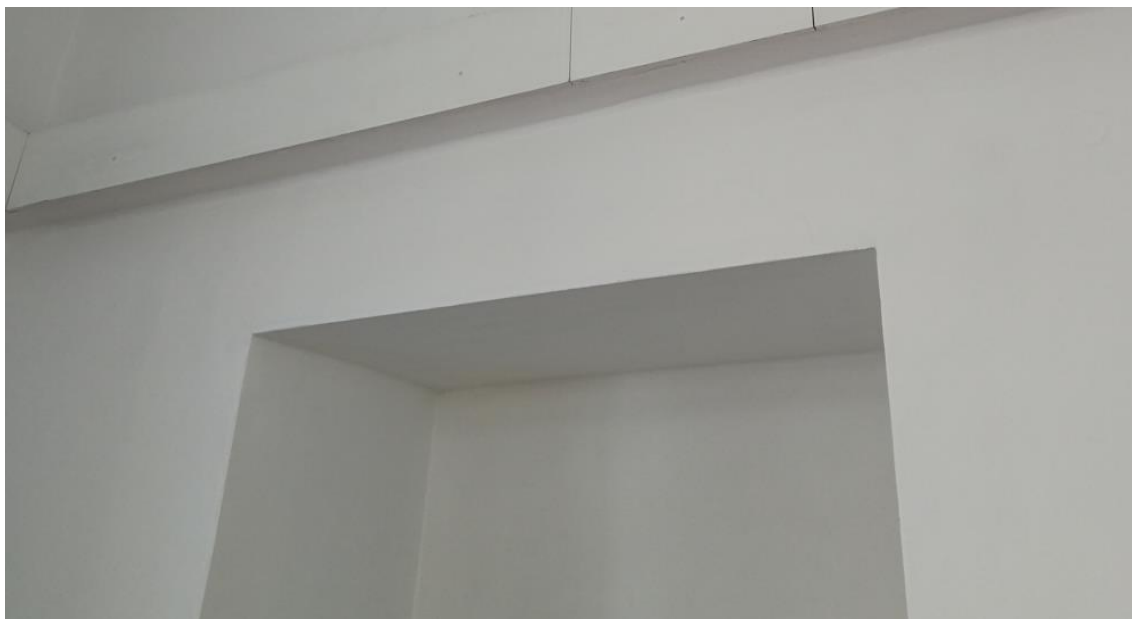
Obr.03 Pohľad na bývalé otvory z vonkajšej strany

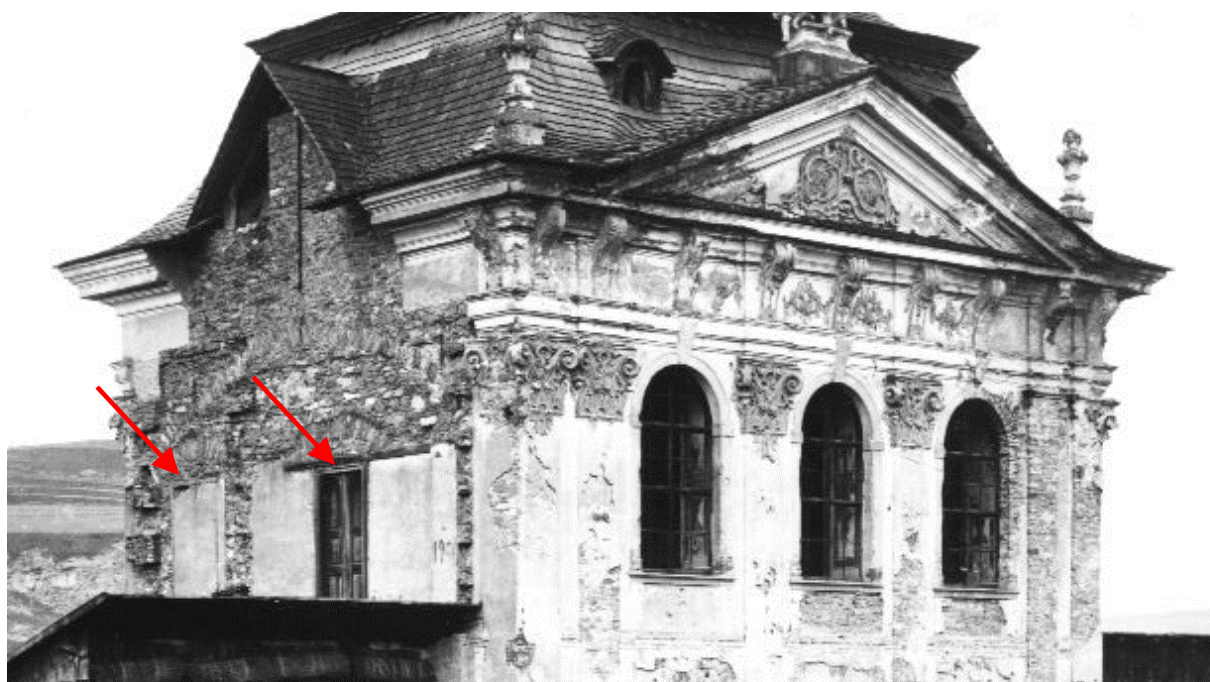
Obr.04 Pohľad na letohrádok Dardanely v minulosti – na obvodových stenách vidieť okenné/dverné otvory aj s prekladmi

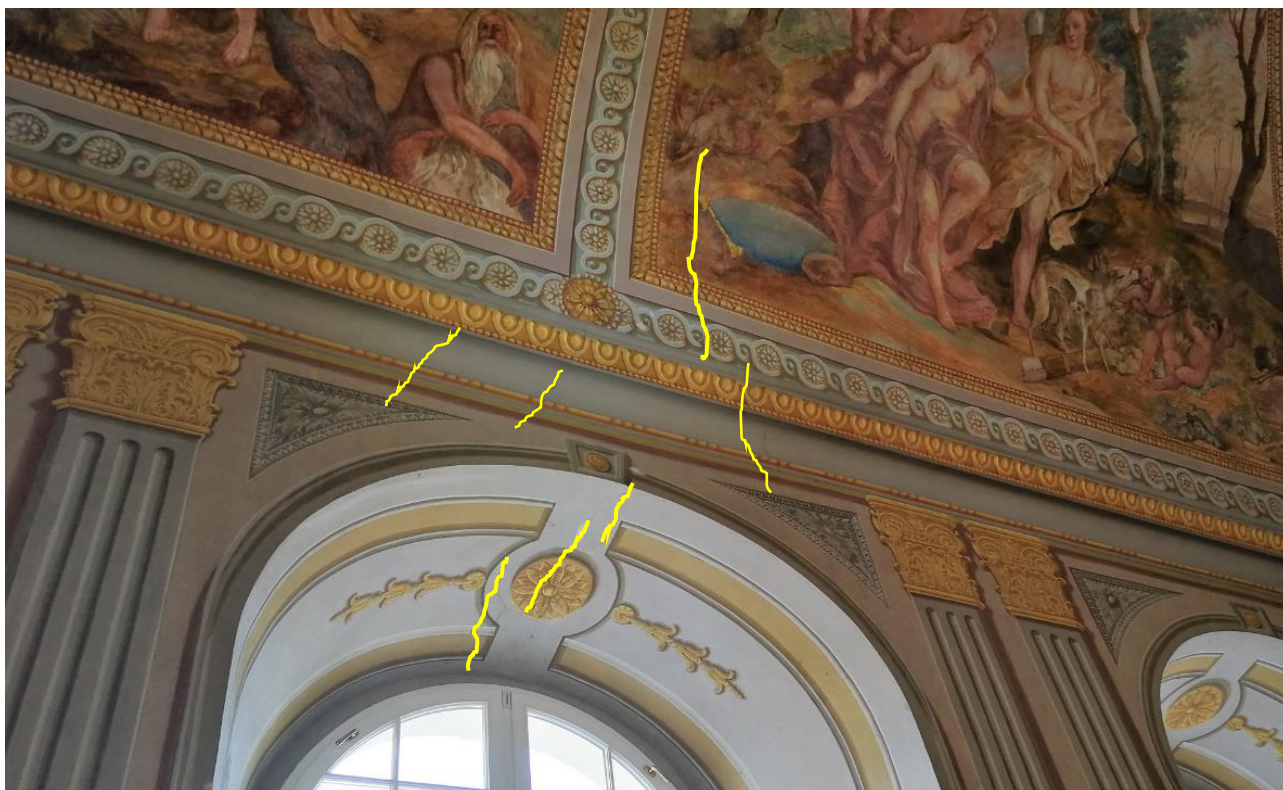
Trhliny sa prejavujú hlavne na severnej strane, najvýraznejšie sú nad stredovým oknom miestnosti v 2.NP. Porušený je segmentový záklenok a trhliny má aj klenba nad týmto miestom. Viditeľná trhlina je aj z vonkajšej strany pod tympanónom, tesne nad oknom, v rímse.

Príčinu vzniku nie je jednoduché určiť, pretože trhlina je evidentne zo staršieho obdobia a na novej fasáde sa vykreslila len vďaka tomu, že nebola správne, resp. vôbec vyplnená (v prípade ak je na fasádu ešte záruka – je potrebné si ju uplatniť). Trhliny považujeme za stabilizované. Možnou príčinou môže byť aj požiar, ktorý je spomenutý začiatkom 20.storočia kedy sa mohlo uvoľniť napätie muriva v dôsledku tepelnej rozťažnosti stavby.

Obr.05 Trhliny v segmentovom záklenku prechádzajúce až do klenby

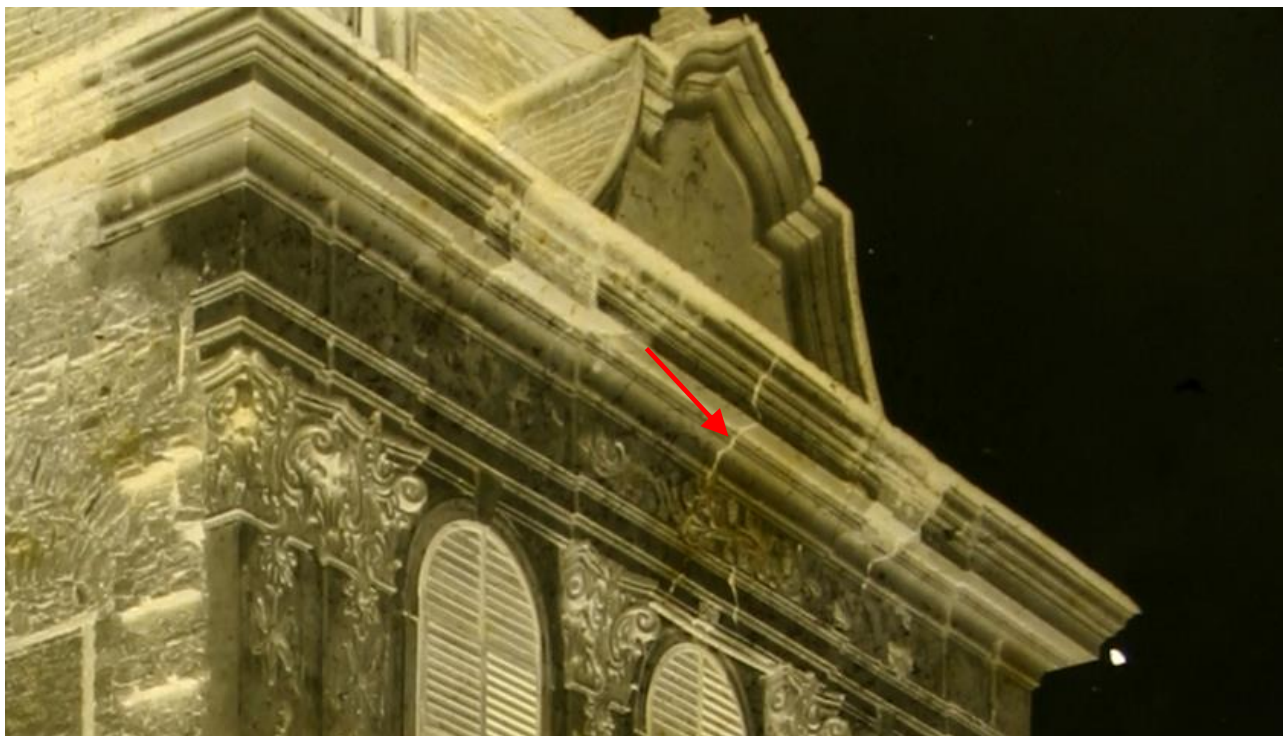
Obr.06 Trhlina na starom negative (ešte pred dostavaním bočných krídel)

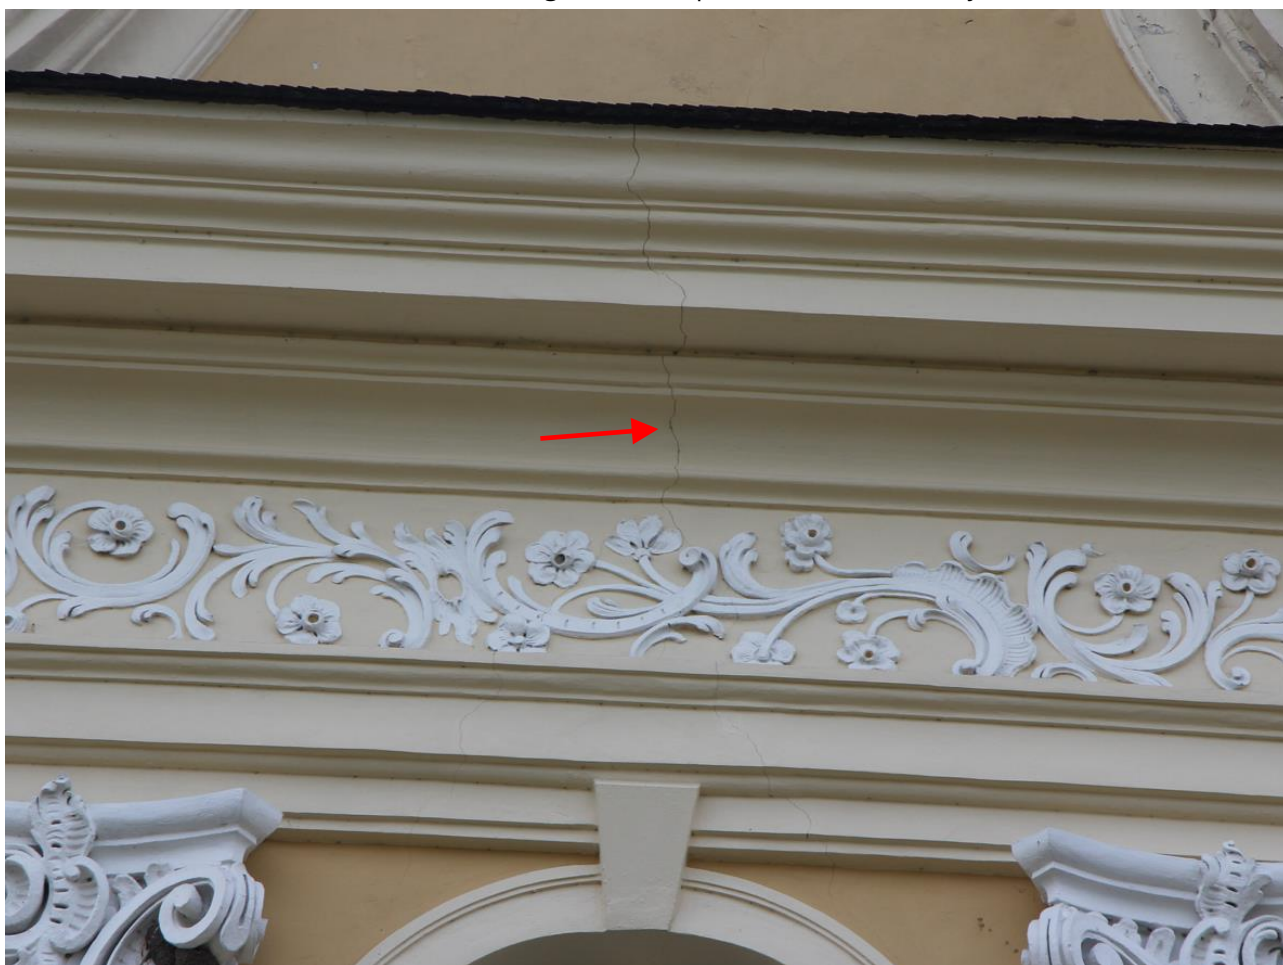
Obr.07 Trhlina vykreslená na novej fasáde – pravdepodobne sa jej sanácii nevenovala pozornosť

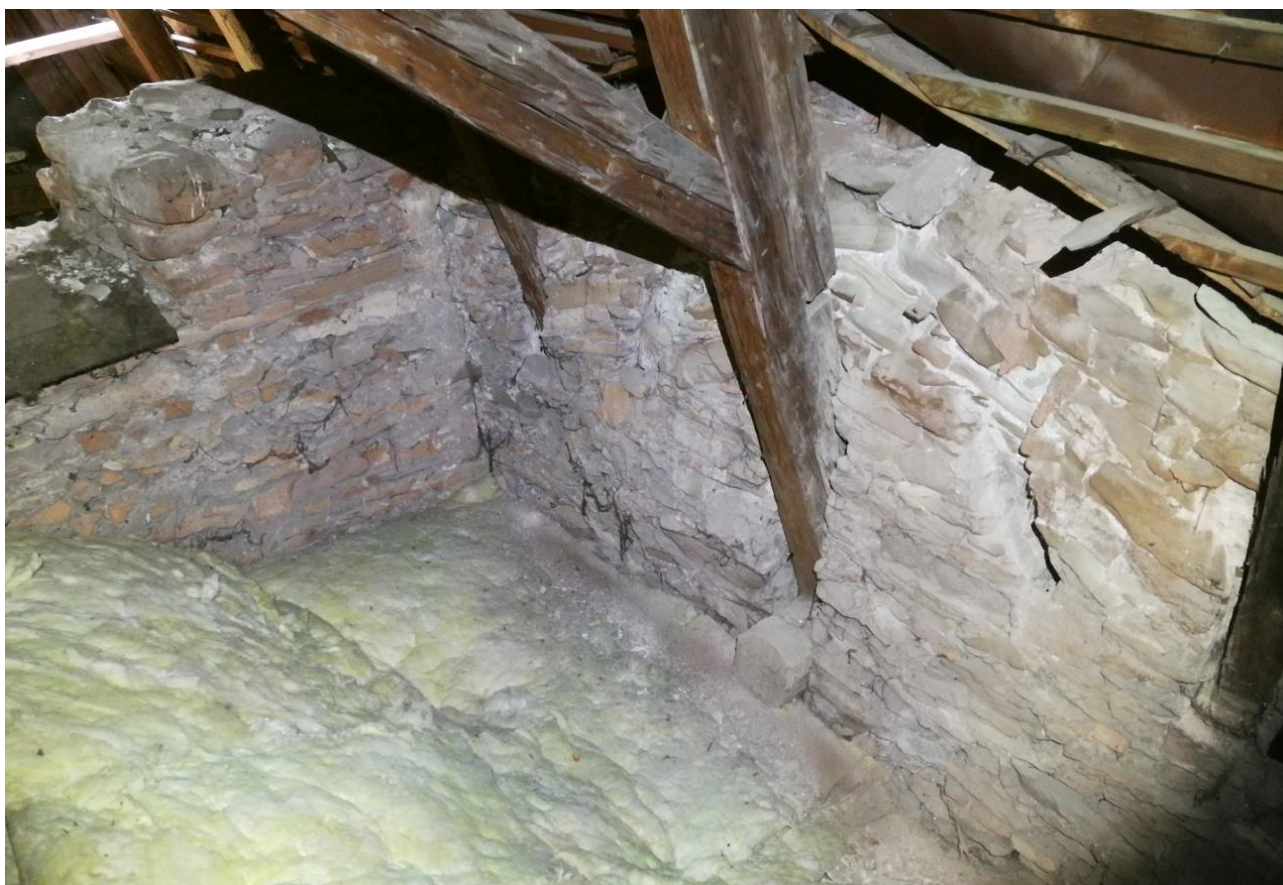
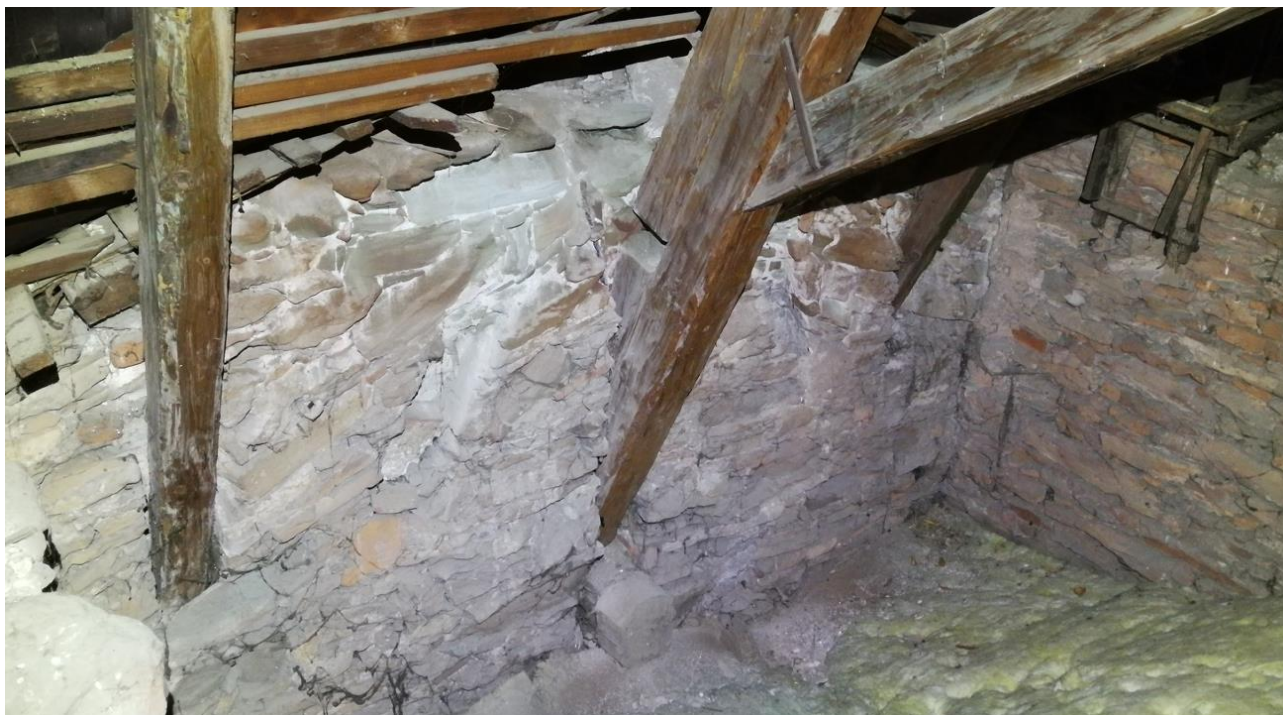
Za chybnú považujeme konštrukciu krovu. Konštrukcia je vytvorená tak, že nezachytáva horizontálne reakcie, ktoré vznikajú od pôsobenia zaťaženia a tieto horizontálne sily prechádzajú do obvodových stien letohrádku v úrovni ríms. Krovu chýbajú väzné trámy alebo iné tiahla a to z dôvodu, že geometricky konštruktérom krovu zavádzala klenba nad 2.NP. Ide teda o konštrukčnú chybu, ktorá pochádza z doby výstavby krovu. V prospech doterajšej spôsobilosti krovu hovoria mohutné obvodové steny stredovej časti letohrádku a ľahká krytina – šindel' (vďaka tomu nie sú pozorované väčšie poruchy).

Na zistenie presnejšieho pôsobenia krovu sme vypracovali statickú analýzu, ktorá je súčasťou tejto dokumentácie. Potvrdilo sa, že krov vnáša horizontálne sily do konštrukcie, ale ďalej sa zistilo, že krov nie je dostatočne stabilný na namáhanie vetrom a bolo by potrebné ho mierne stužiť.

Obr.08 Krokvy, ktoré sú prakticky priamo „zapichnuté“ do obvodového muriva bez zachytenia horizontálnej sily väzným trámom

Obr.09 Krokvy, ktoré sú prakticky priamo „zapichnuté“ do obvodového muriva bez zachytenia horizontálnej sily väzným trámom

V krove navrhujeme niektoré úpravy, ktoré by mali zlepšiť hlavne jeho tuhosť, odolnosť voči pôsobeniu vetra a znížiť namáhanie, ktoré spôsobuje murivu aby sa tým eliminovali možné negatívny vplyvy na klenbu miestnosti v 2.NP.

Navrhujeme doplniť klieštiny v priečnom smere spodného roštu pod jestvujúce, ktoré nemajú dostatočný prierez a sú poškodené (REZ A-A vo výkrese). Klieštiny sa preskrutkujú svorníkmi s jestvujúcimi vzperami. Svorníky sú fakticky metrické skrutky s hladkým driekom a pevnosťou 8.8, nesmú sa nahrádzať závitovými tyčami.

Ďalšou úpravou sú tiahla v spodnej časti vzpier – v pozdĺžnom a priečnom smere. O jestvujúcu vzperu a krokvu sú zachytené pomocou ocelových prípravkov, ktoré sú detailne popísané v detaile „A“.

Ďalšou úpravou je priestorové stuženie krovu pomocou ocelových lán. Vedenie a približné polohy lán sú naznačené v pôdoryse krovu vo výkrese. Polohy sa môžu mierne upraviť podľa potreby tak aby laná boli priame a nekrižovali iné prvky.
