### **Fotodokumentácia aktuálneho stavu**

fasád časti mestského opevnenia tzv. Katovej bašty, časť nazývaná Rodošto, Hrnčiarska 7 v Košiciach

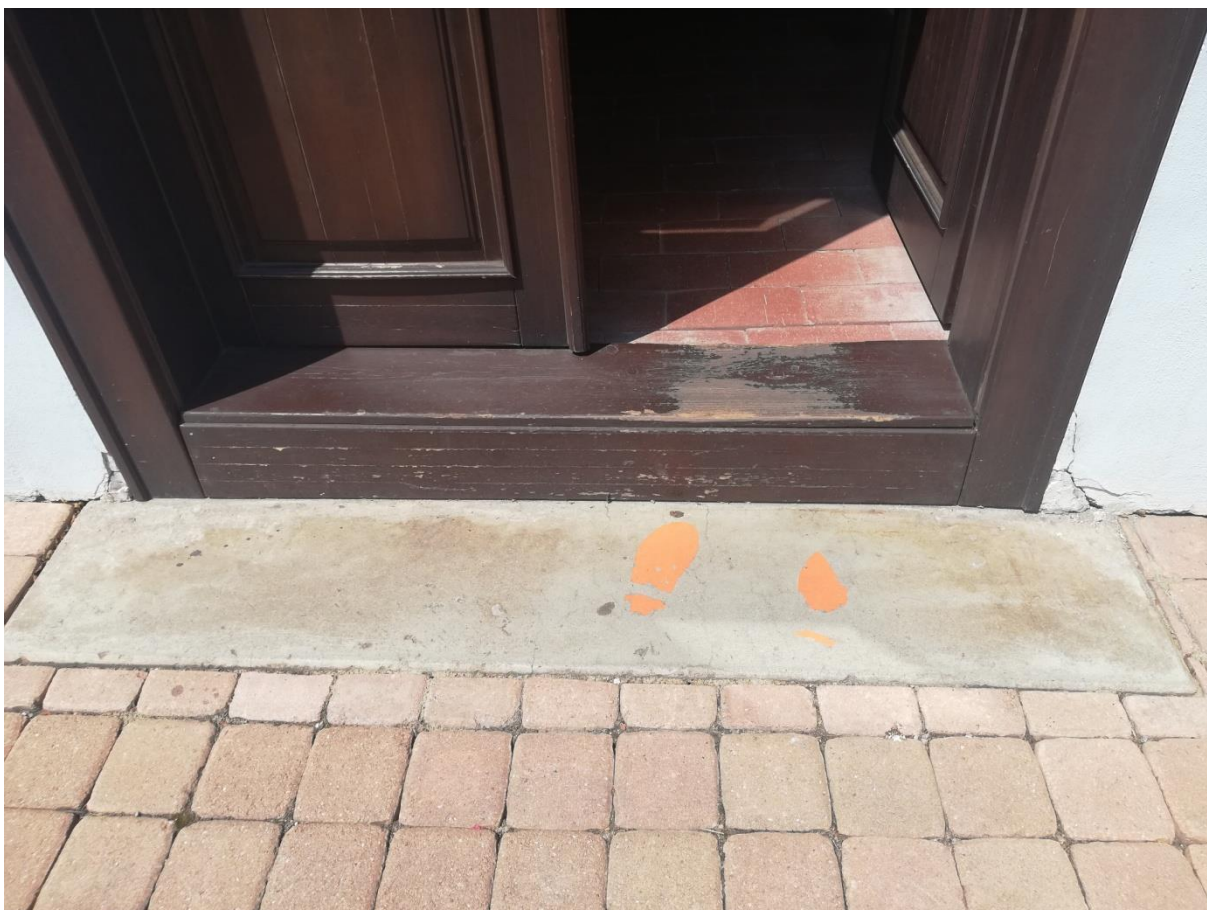
• Detail vstupných dverí, prahu, v sokli. V sokli vidieť drobné trhlinky.

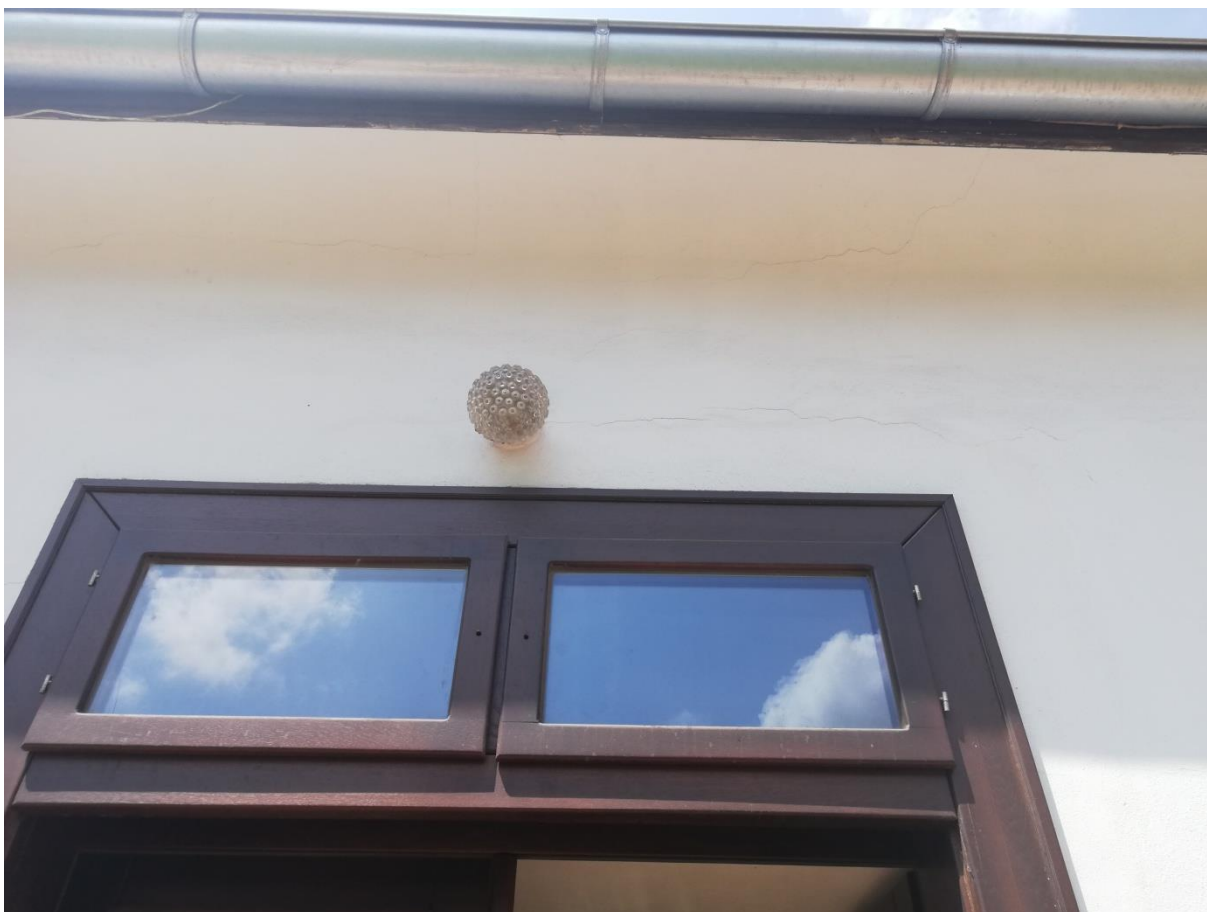
- Drobné, vlásočnicové trhliny na omietkových vrstvách južnej fasády Rodošťa, v pozícii nad vstupom a v podhl'ade strechy.

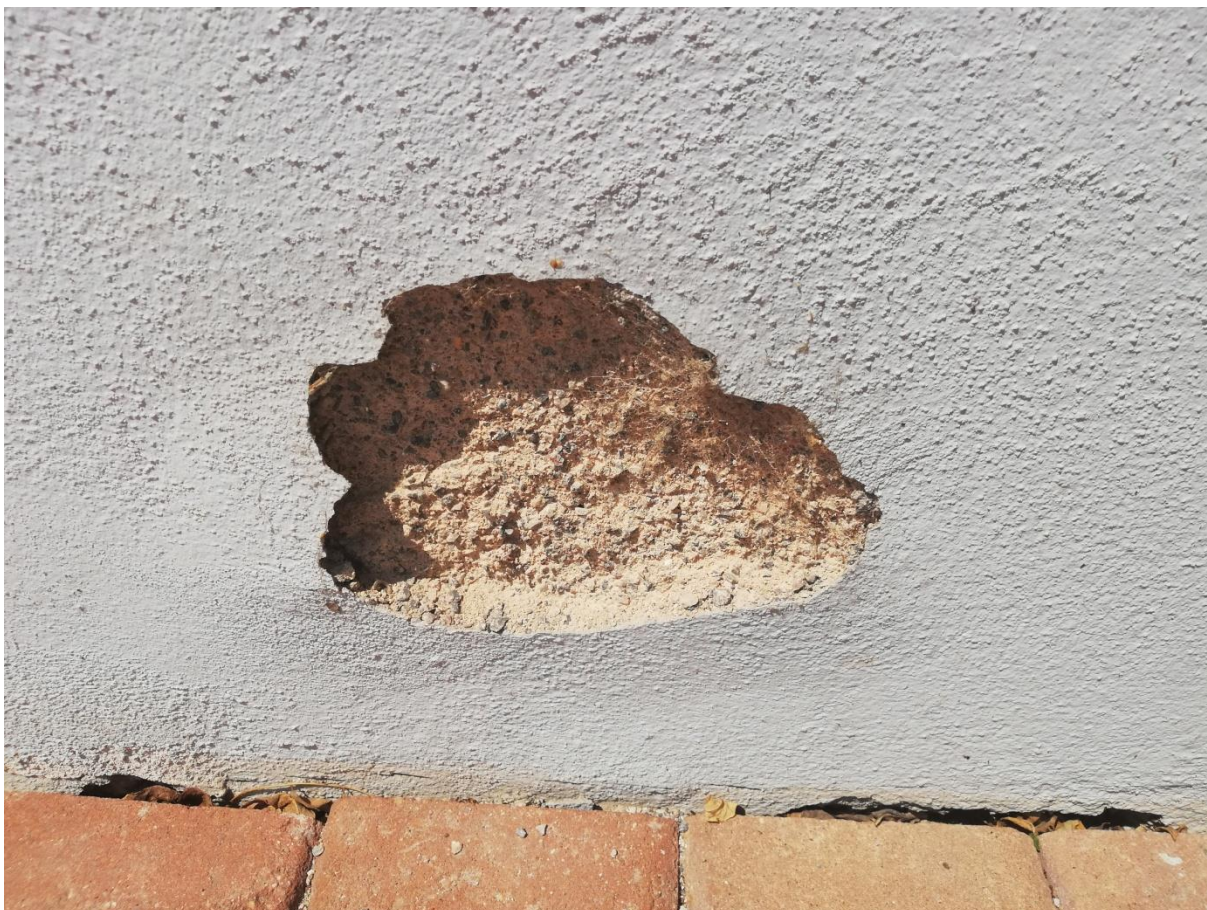
- Detail úbytku v omietkových vrstvách sokla južnej fasády Rodošťa.

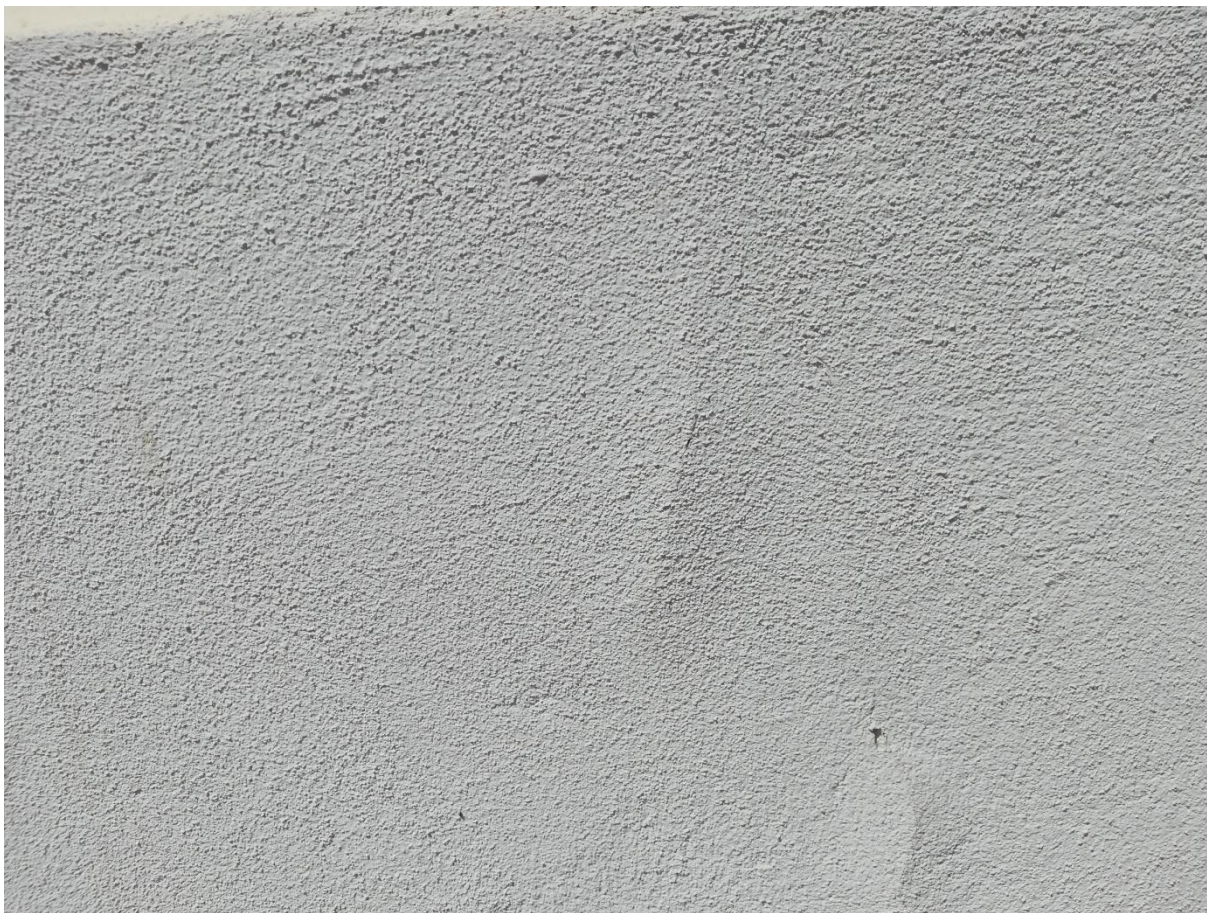
- Detail vydutých miest v omietkových vrstvách južnej fasády.

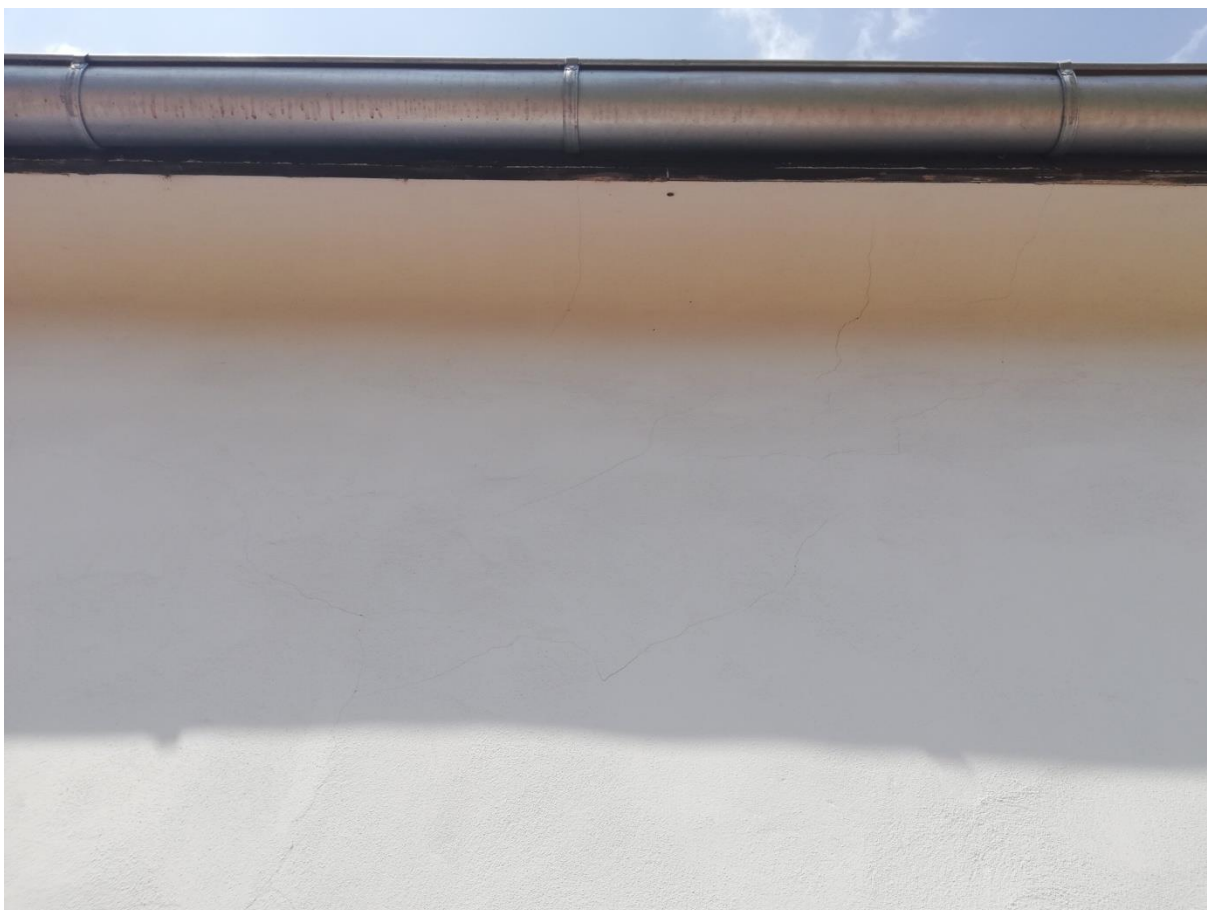
- Časť fasády pod strešným podhl'adom, vrátane neho, kde sú zachytené trhliny a lokálne vydutia omietkových vrstiev. Ide o miesta s nesúdržnými novodobými omietkovinami.

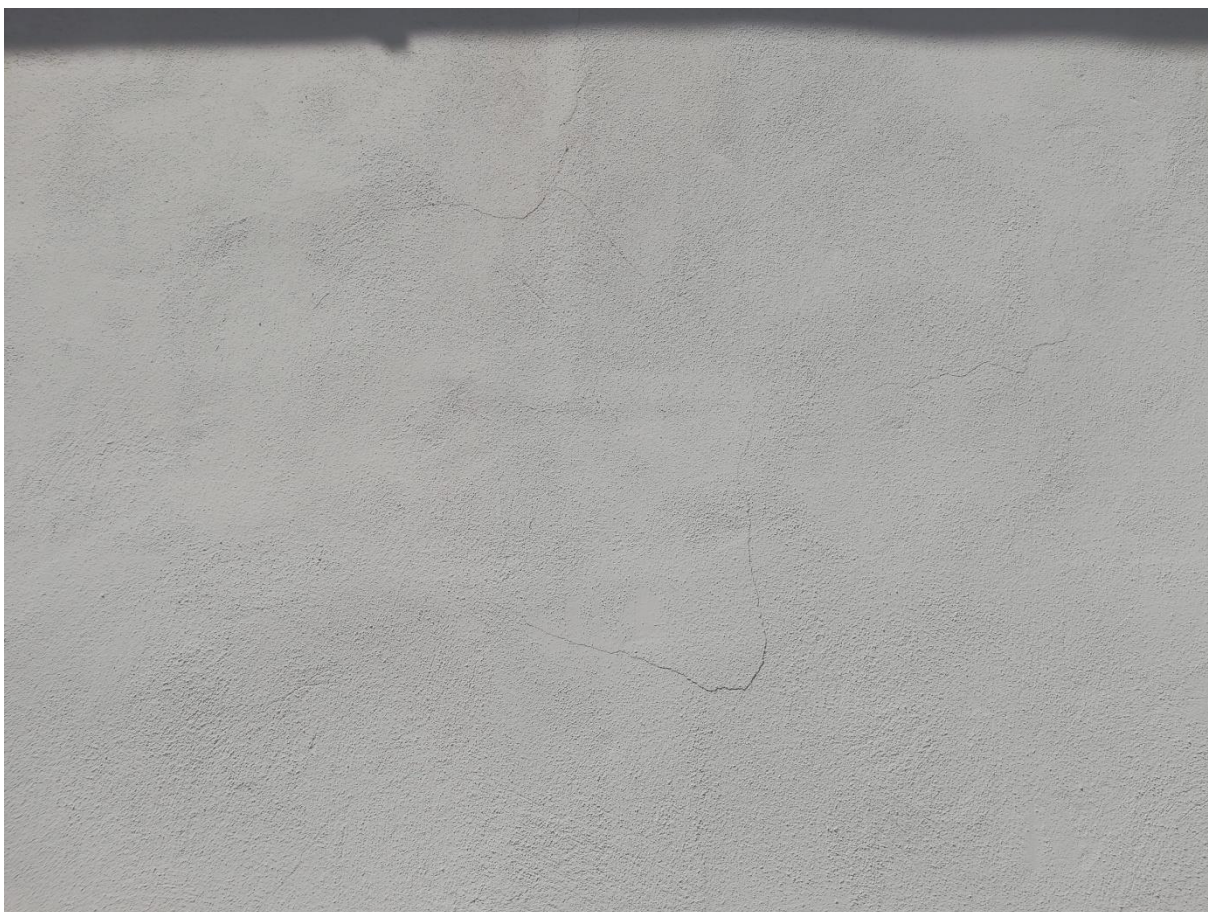
- Detail, kde sú zachytené trhliny a lokálne vydutia omietkových vrstiev. Ide o miesta s nesúdržnými novodobými omietkovinami.

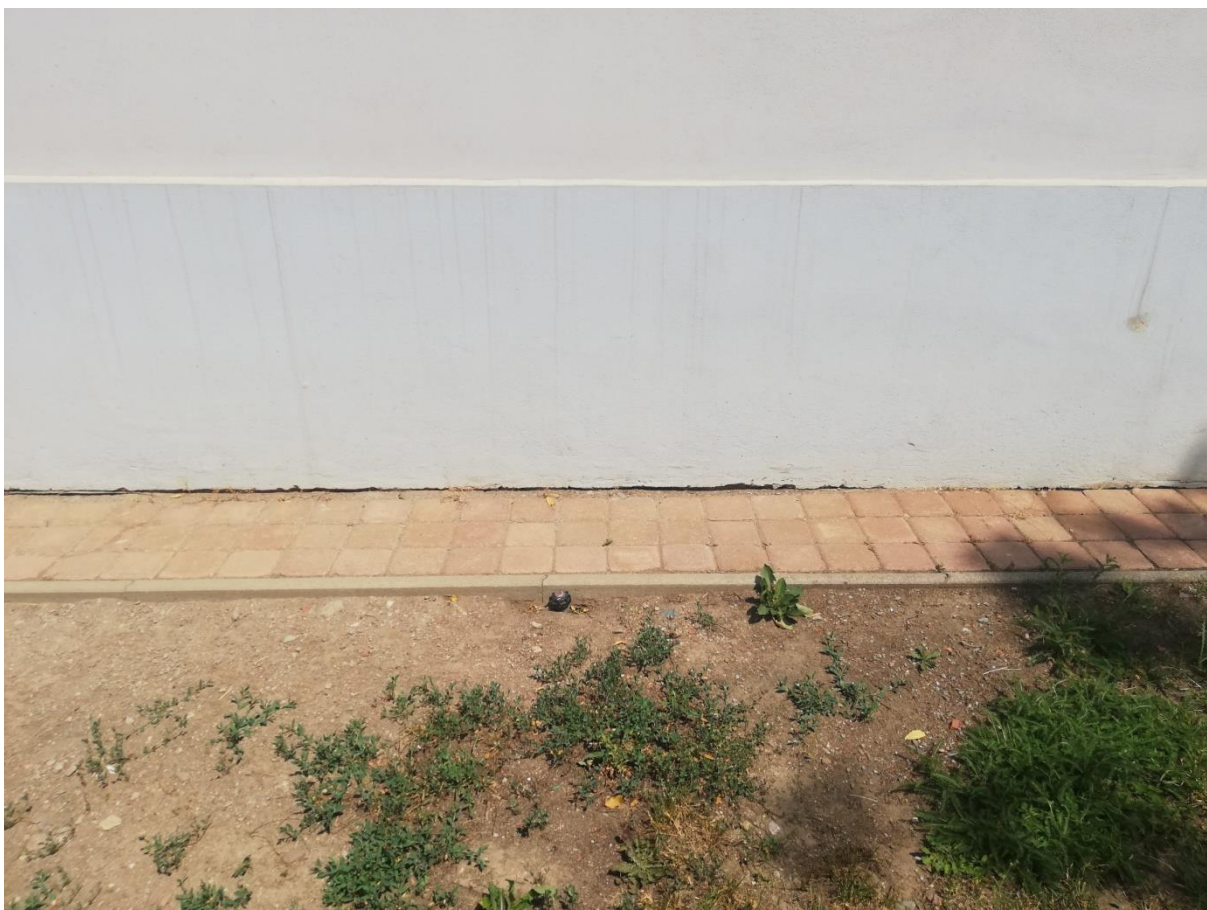
• Časť sokla západnej fasády Rodošta. Na povrchu sú drobné trhliny a stečence po zrážkovej vode.

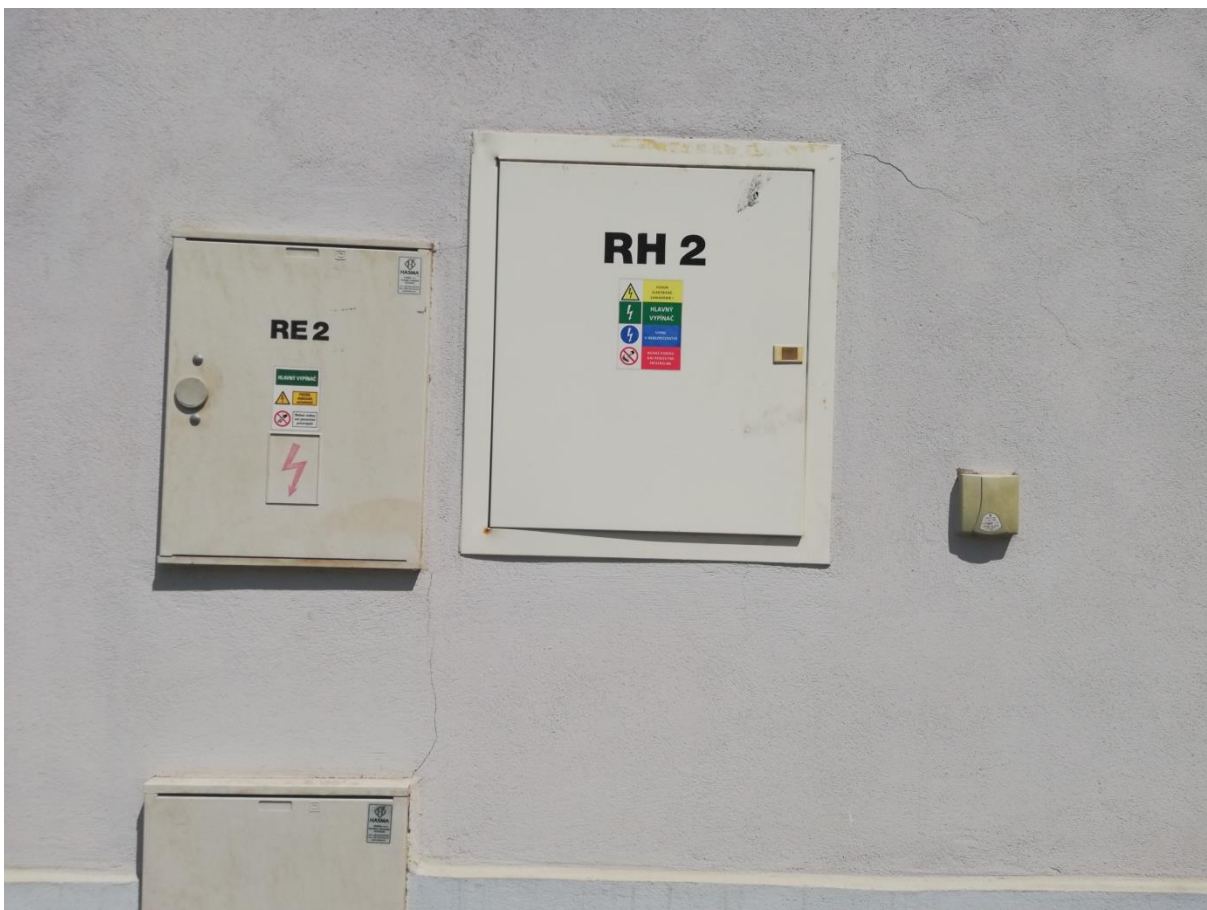
- Rozvodné a merné elektrické skrine na západnej fasáde Rodošta. Na fasáde sú drobné vlásočnicové trhliny.

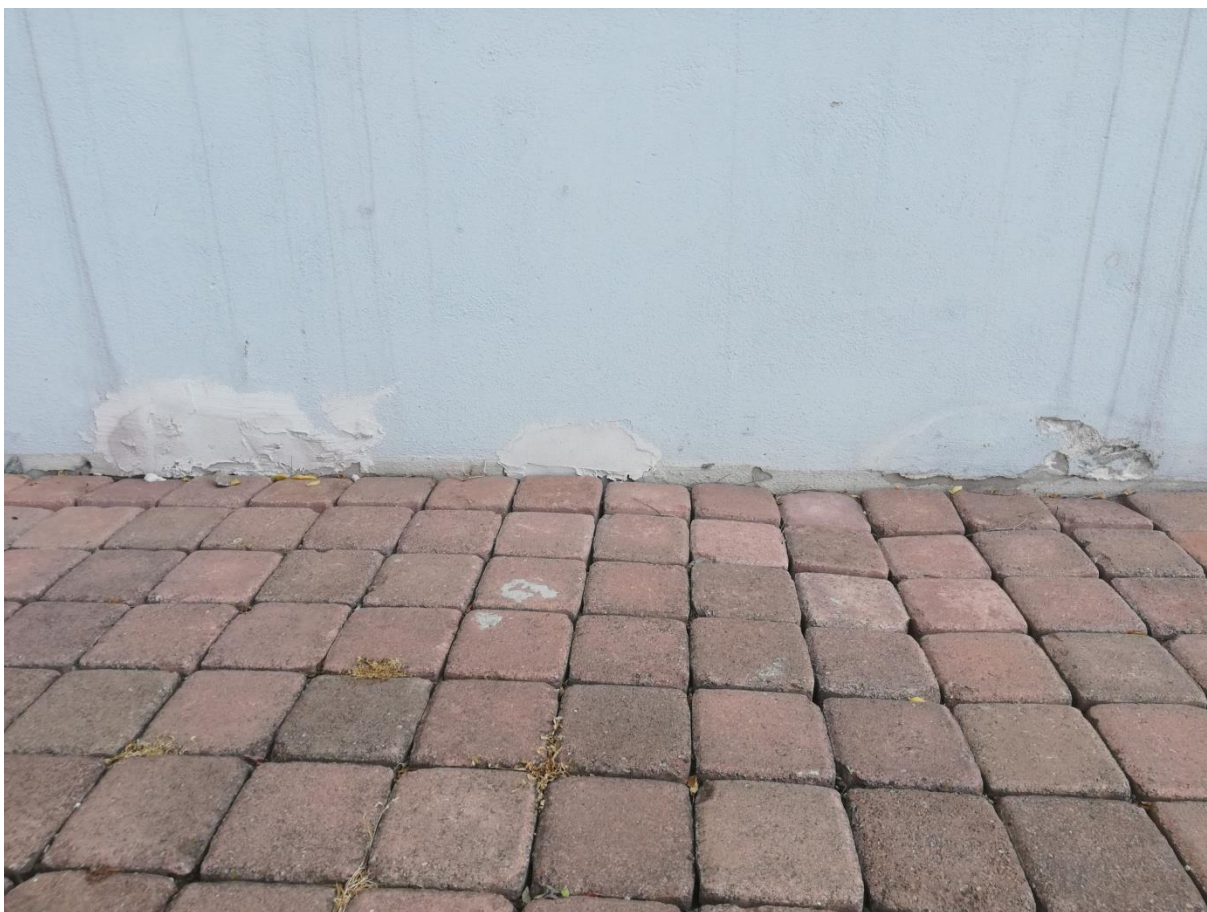
- Detail spodnej časti sokla, s druhotnými lokálnymi vysprávkami, ktoré sú esteticky rušivé, materiálovo nekompaktné a farebne nezjednotené.

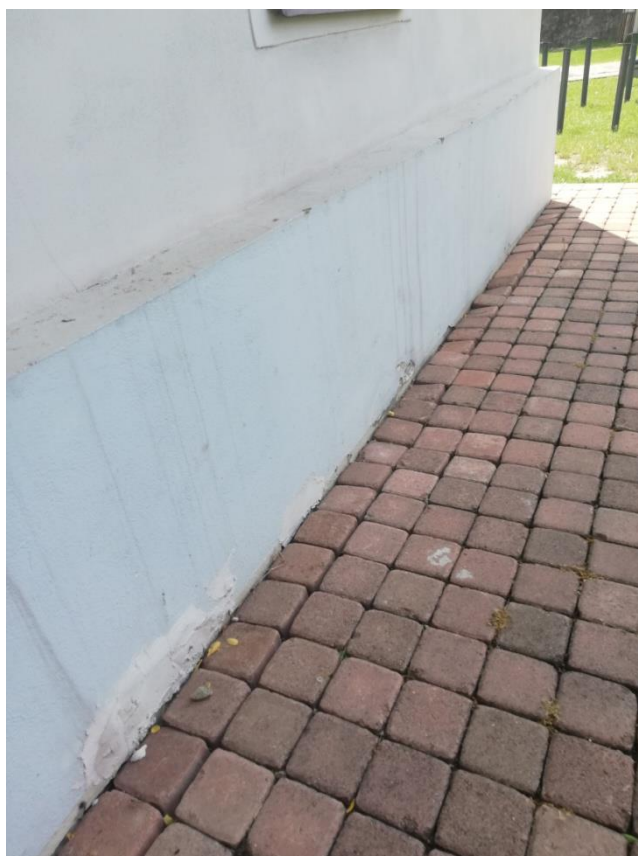
- Časti sokla, s druhotnými lokálnymi vysprávkami, ktoré sú esteticky rušivé, materiálovo nekompaktné a farebne nezjednotené.

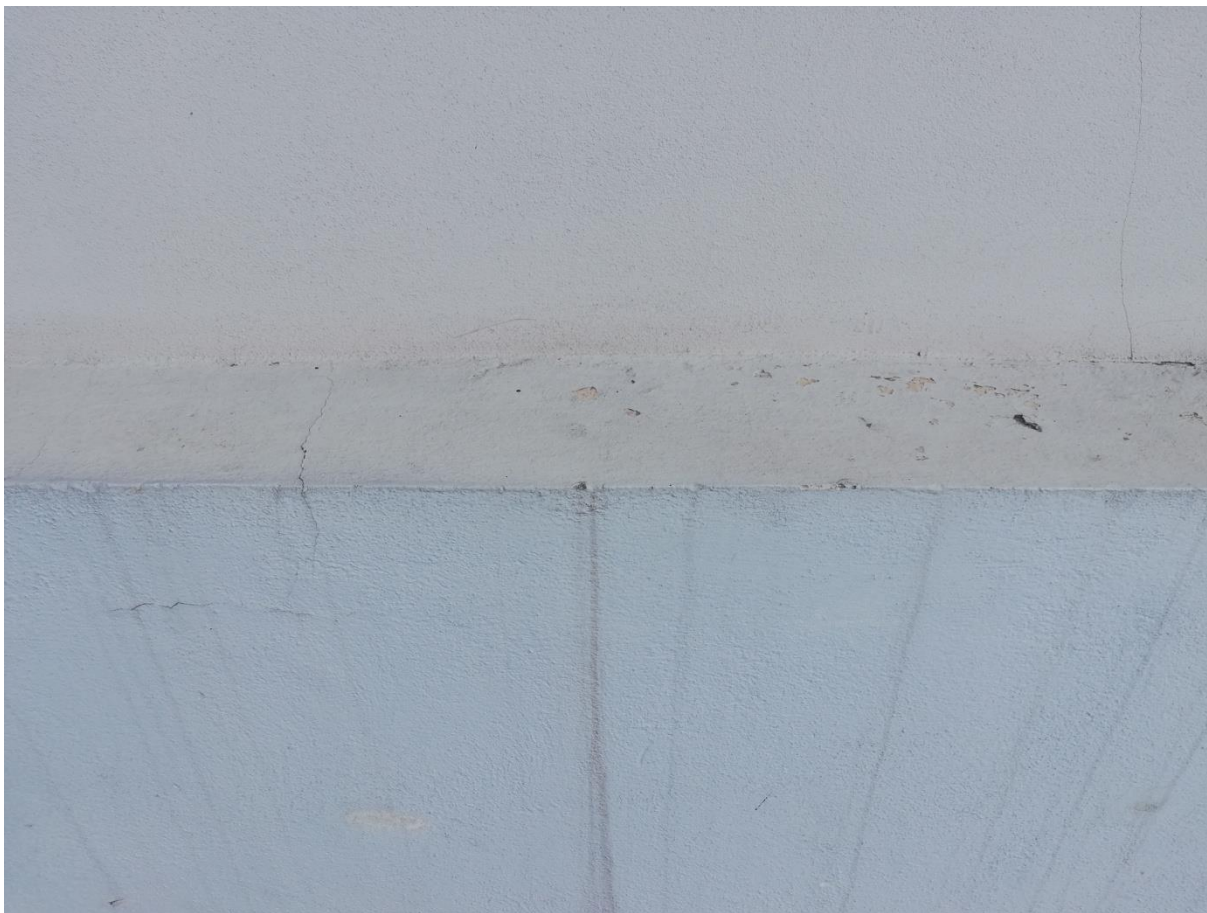
- Detail horného pravouhlého profilu sokla s lokálnymi trhlinkami.

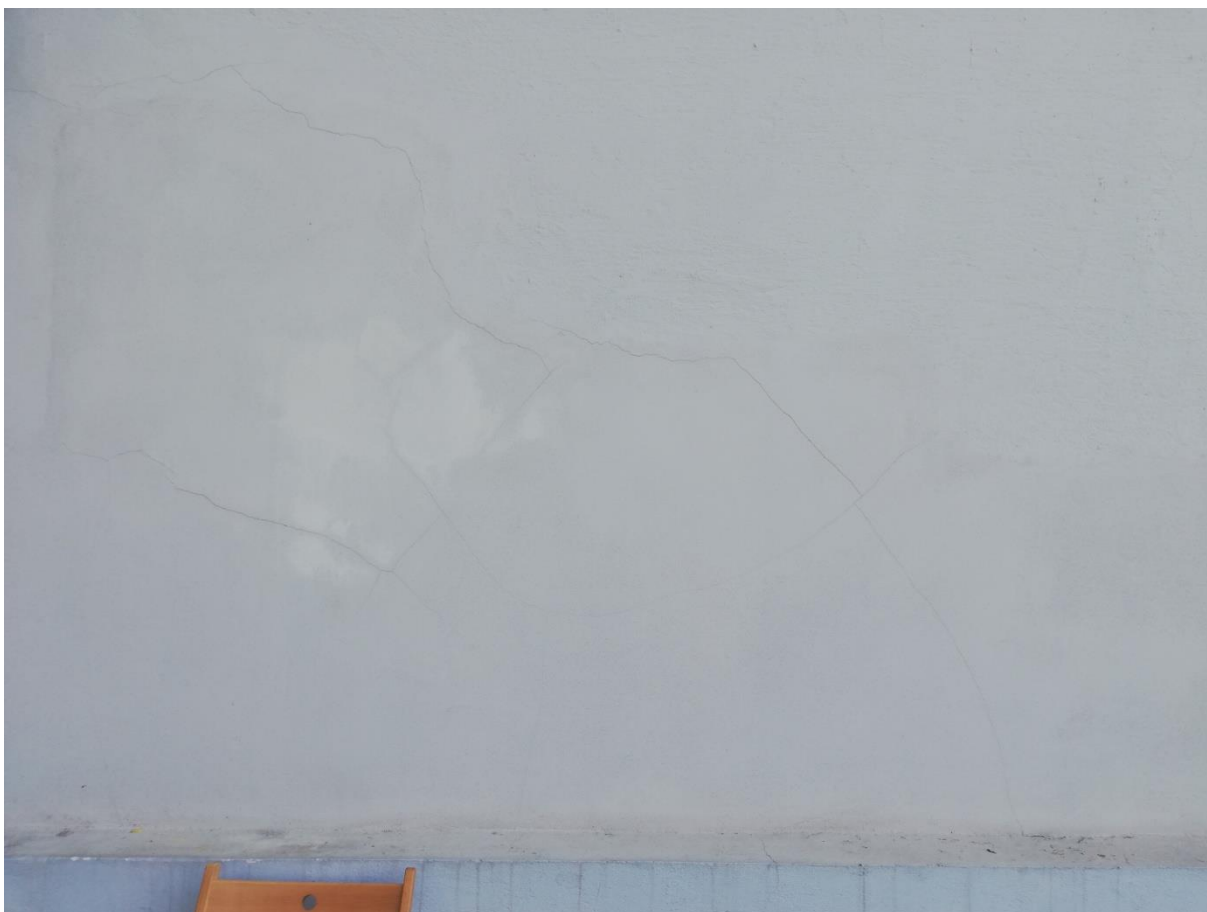
- Detail sokla s viditeľnými trhlinami v omietkových vrstvách.

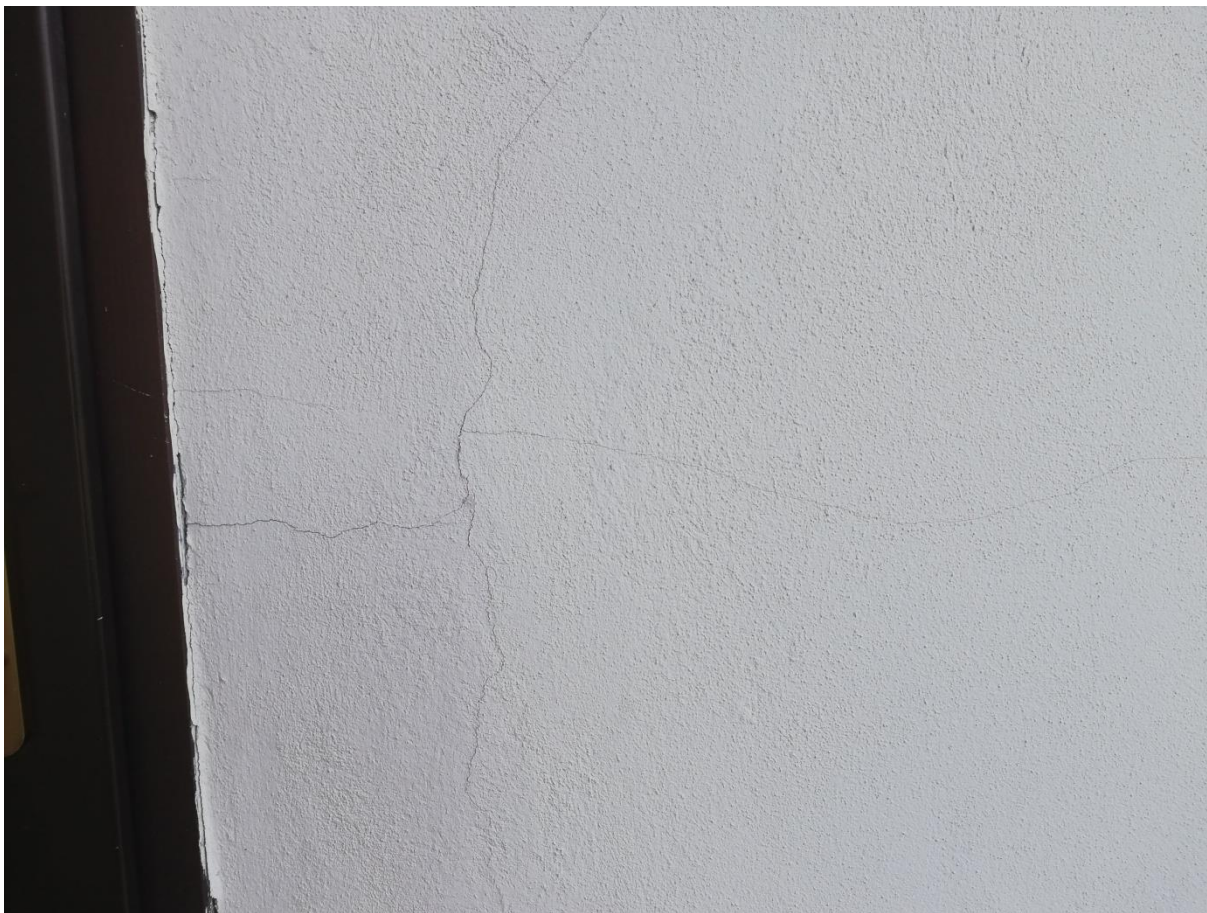
- Detail muriva fasády s viditeľnými trhlinami v omietkových vrstvách.

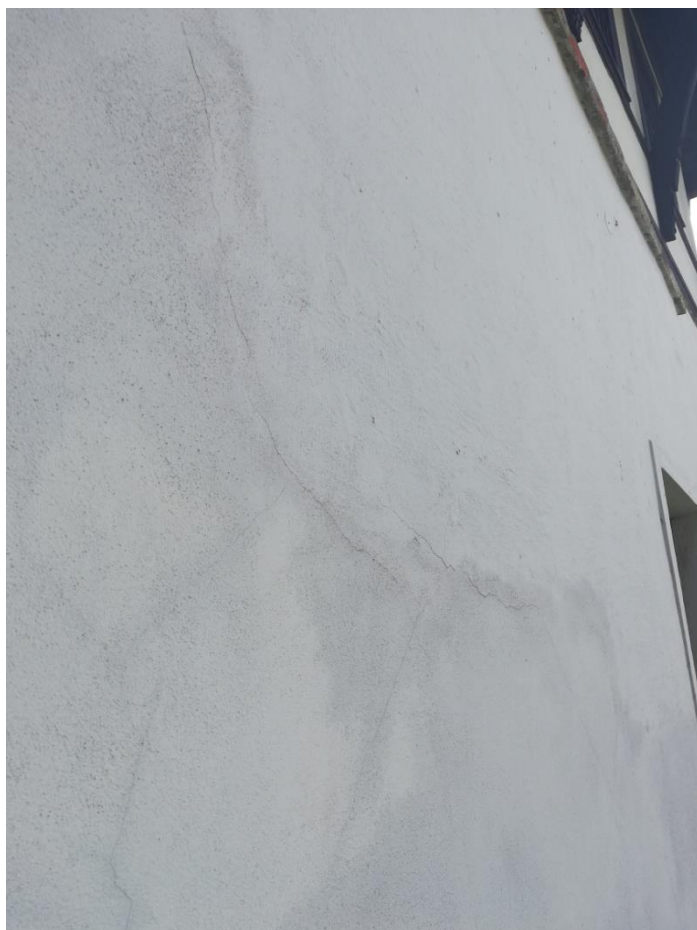
- Detail muriva fasády s viditeľnými trhlinami a nerovnosťami v omietkových vrstvách.

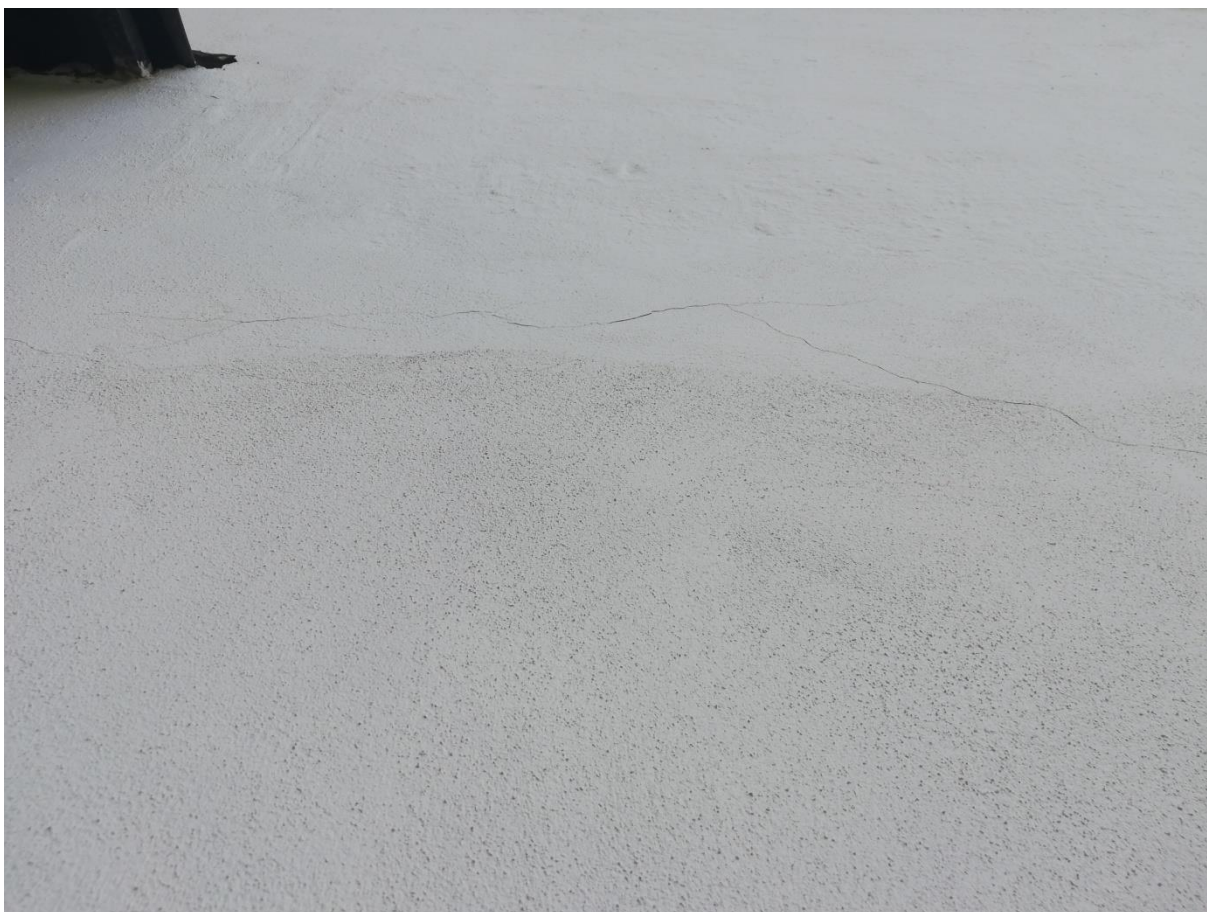
- Detail muriva fasády s viditeľnými trhlinami a nerovnosťami v omietkových vrstvách. Lokálne je viditeľná aj iná štruktúra druhotne doplnených omietkových vrstiev.

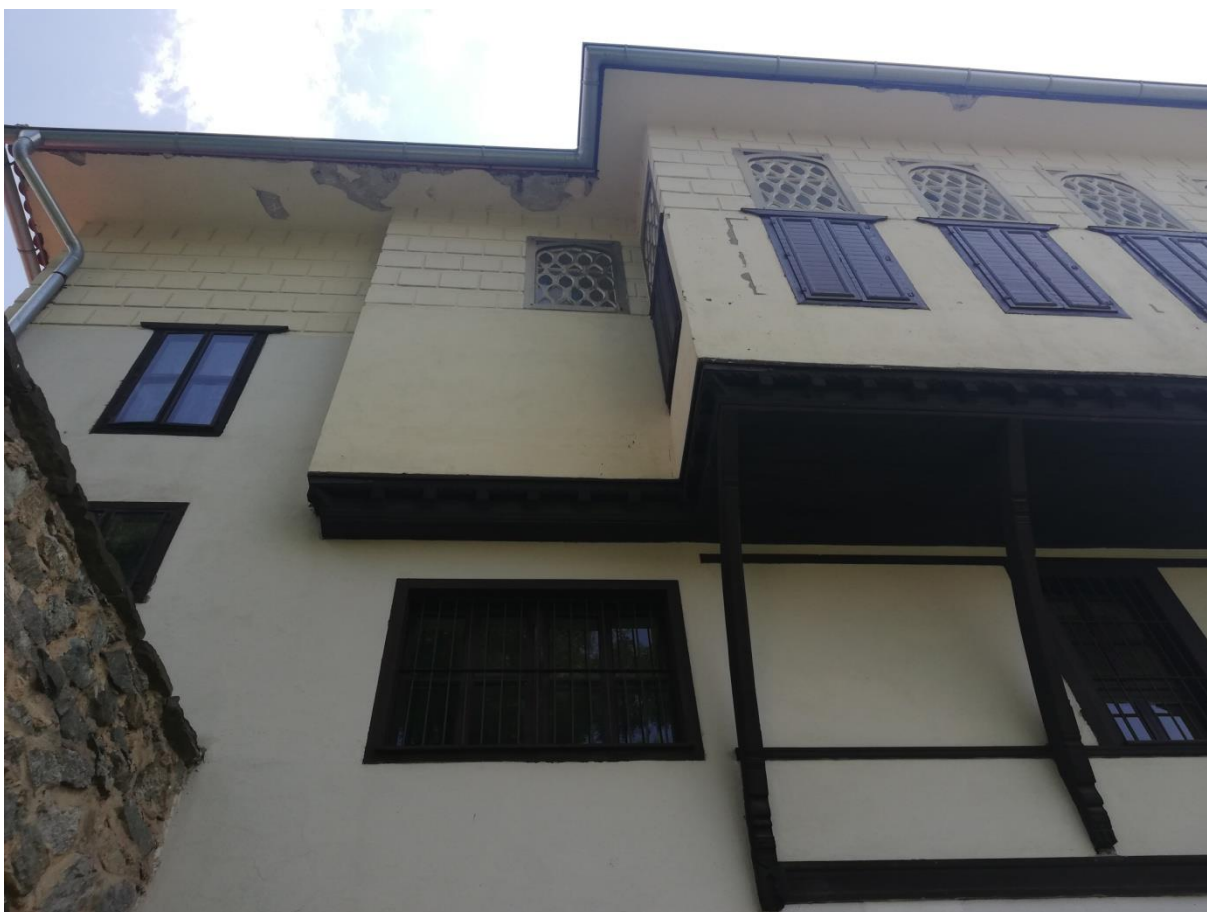
- Časť východnej fasády, kde je vidieť viacero úbytkov a trhlín omietkových vrstiev fasády.

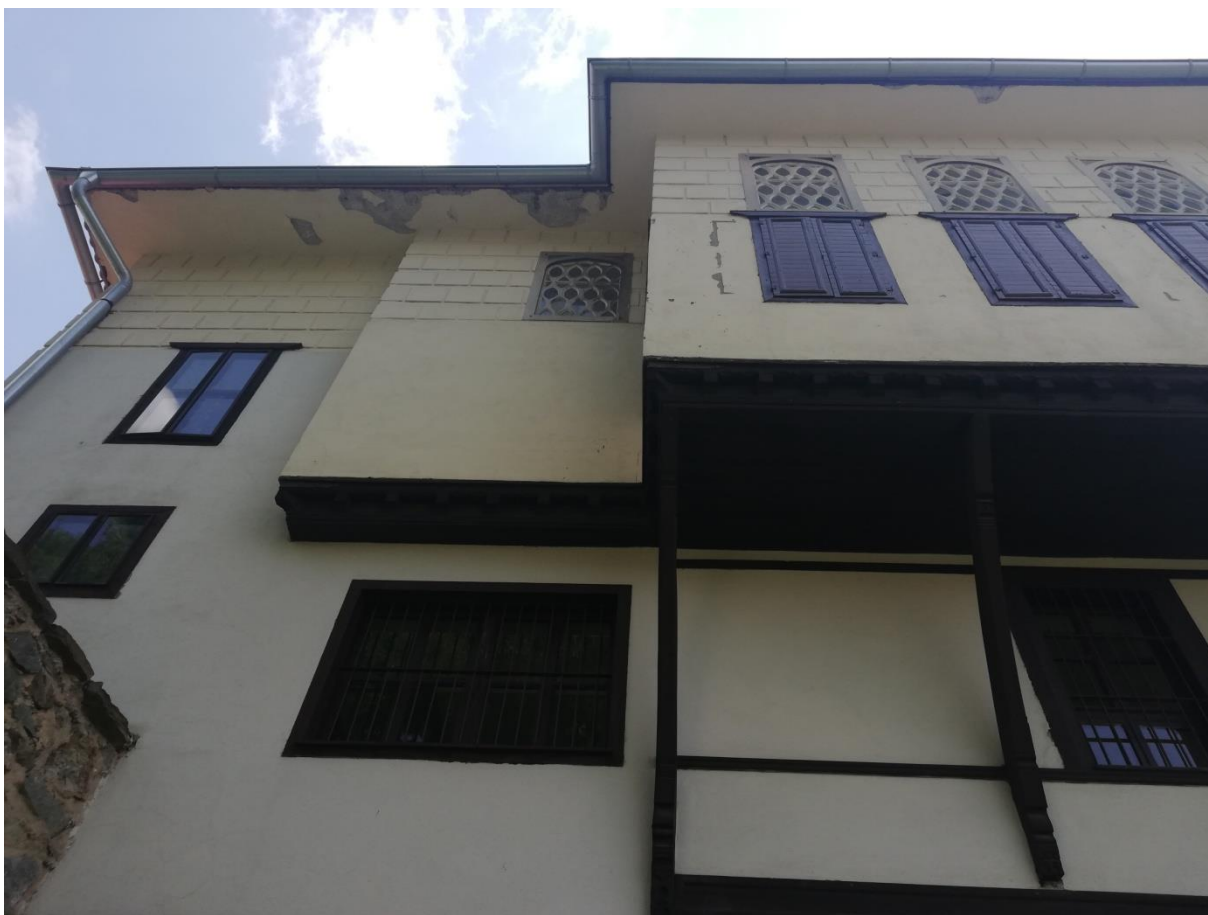
- Časť severnej fasády, kde je vidieť viacero úbytkov a trhlín omietkových vrstiev fasády.

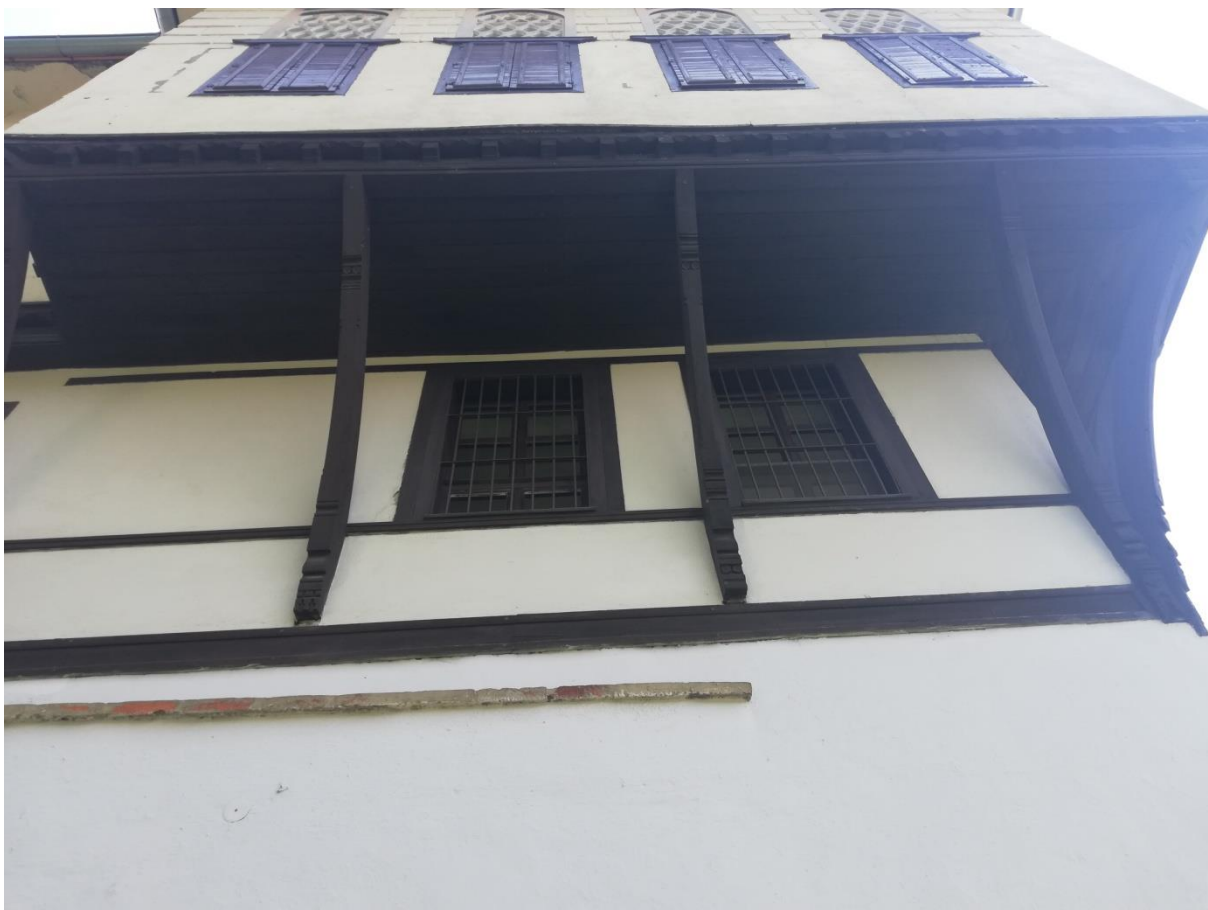
- Časť severnej fasády, kde je vidieť viacero úbytkov a trhlín omietkových vrstiev fasády.

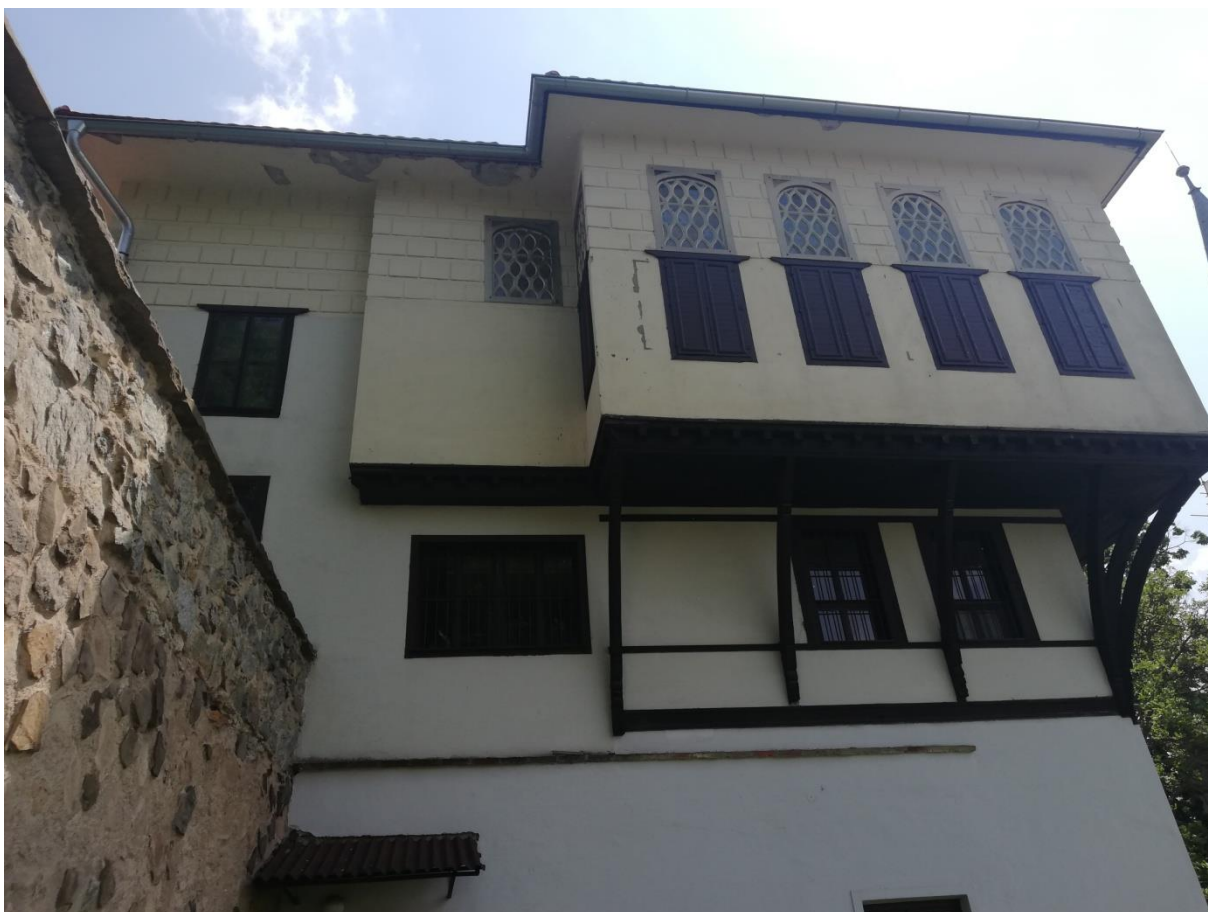
- Časť severnej fasády, kde je vidieť viacero úbytkov a trhlín omietkových vrstiev fasády.

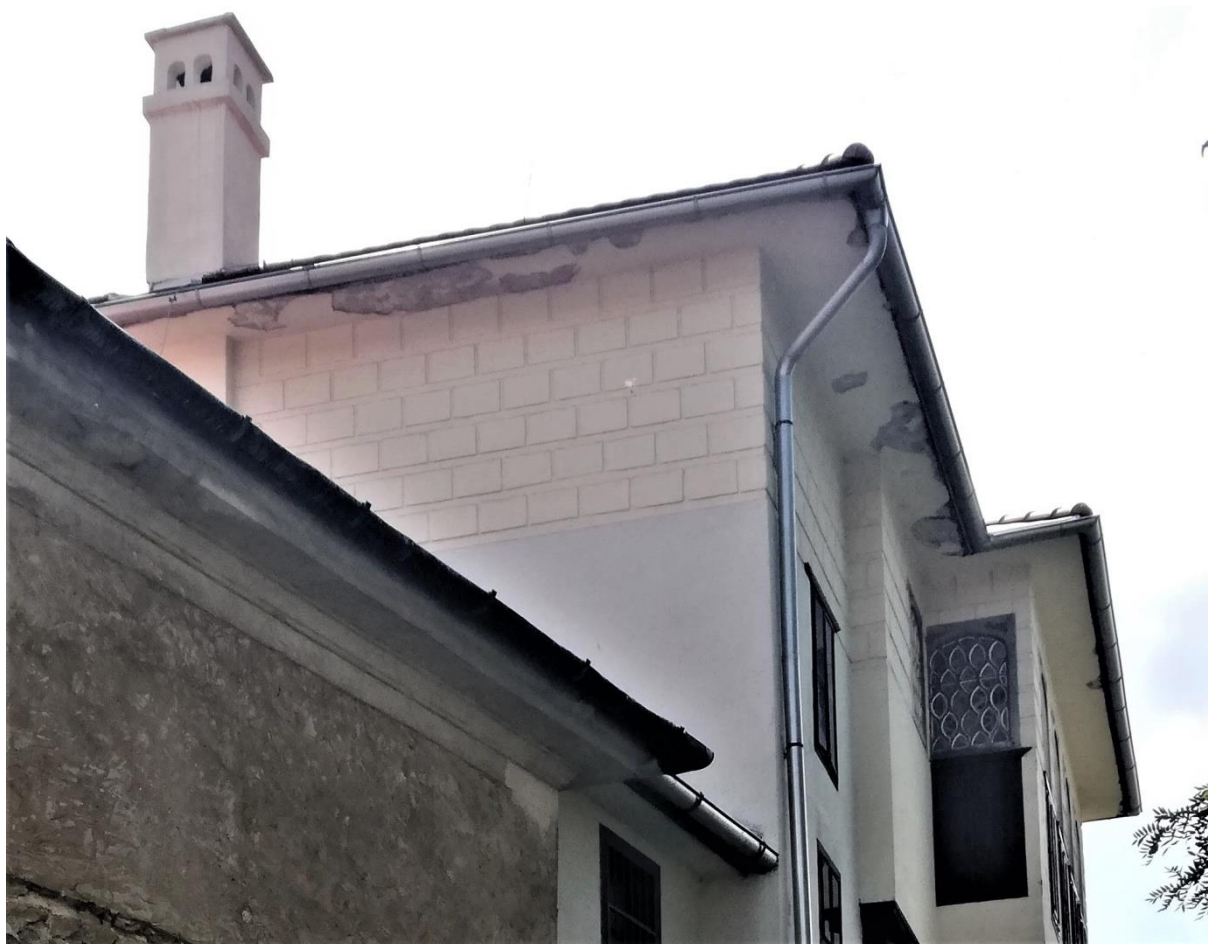
- Detail východnej fasády Rodošta, kde sú väčšie úbytky omietkových vrstiev podhľadu strechy.
