TECHNICKÁ SPRÁVA

Stavba:	Rekonštrukcia strechy vrátane odstránenia statickej poruchy budovy Letohrádku Dardanely Markušovce
Druh stavby:	Stavebné úpravy a udržiavacie práce
Miesto stavby:	Letohrádok Dardanely , Markušovce, Michalská 55, súp.č. 383, č. p. 301
Objednávateľ:	Múzeum Spiša Letná 50 052 01 Spišská Nová Ves
Zhotoviteľ:	ATELIÉR – projektové združenie Fabiniho 23, 052 01 Spišská Nová Ves Ing. Pavol Cmorej autorizovaný stavebný inžinier, reg. č. 0119*A*1 Ing. Zuzana Čemanová Autorizovaný stavebný inžinier, reg.č. 2626*A*4-1
Dátum:	01 / 2020

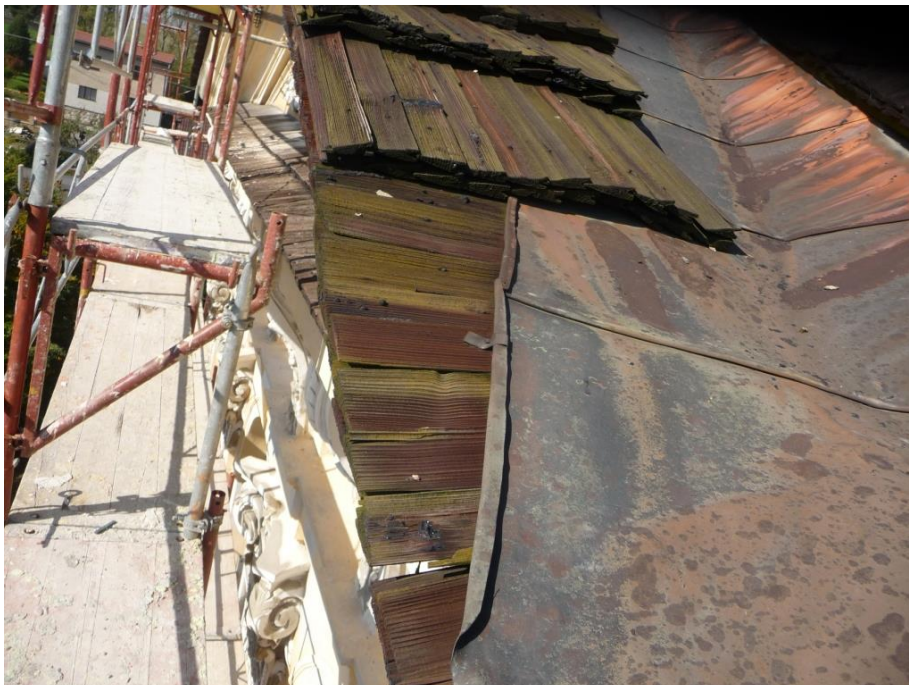
Obr. 01 poškodené oplechovanie úžľabia

Na strechách sú teraz osadené klampiarske výrobky z medeného plechu. Tie sú nevyhovujúce a navrhujeme ich výmenu. Nové klampiarske výrobky na streche budú z medeného plechu .

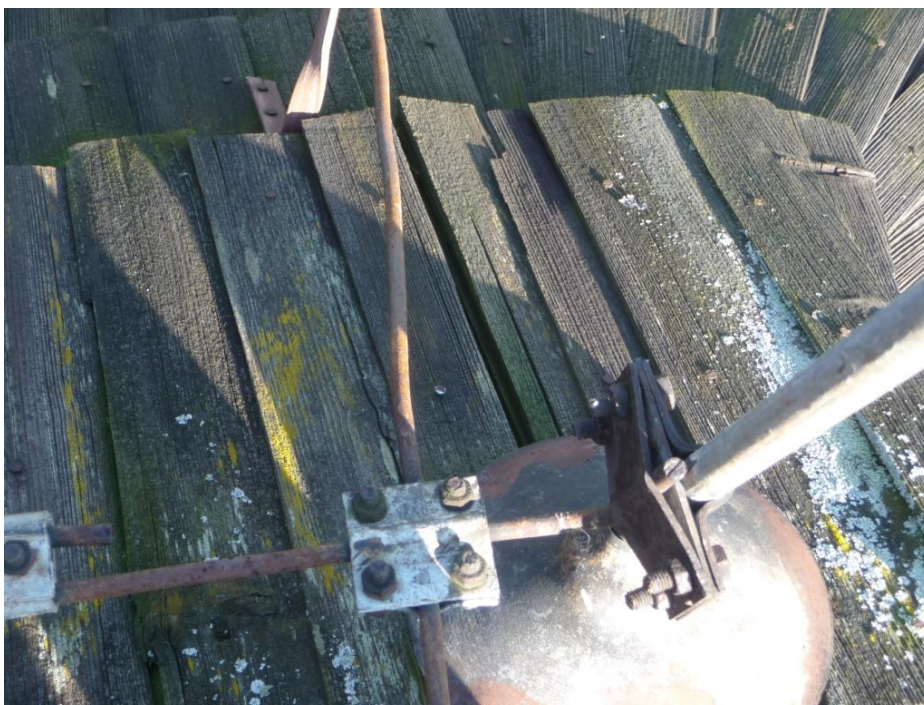
Obr. 02 poškodené drevené šindle, napadnuté machom , blezkozvod

Celková plocha položenej strešnej krytiny zo šindla na objekte je cca 350 m². Je potrebné rátať z rezervou približne 12 %. V projektovej dokumentácii sa na výmenu navrhuje použiť drevený šindeľ , ktorý je už impregnovaný proti škodcom a pôsobeniu húb a plesní. Impregnované drevo má vysokú odolnosť a trvanlivosť / podľa údajov výrobcu cca 50 rokov/. Impregnačná látka je vyrobená na báze medňých solí a spĺňa prísne normy na ekológiu. Impregnácia ,prípadne natieranie nevhodnými neekologickými prípravkami, prípadne zdraviu škodlivými látkami sa neodporúča , keďže hlavne zo striech sa v malých množstvách vplyvom počasia /dažď, sneh/ tieto látky uvoľňujú do okolia .

V projektovej dokumentácii je aj riešené prevedenie vonkajšej ochrany pred účinkami atmosferickej elektriny – t.j. rieši výmenu bleskozvodov na streche . Podľa PO vzdialenosť bleskozvodu od povrchu horľavého plášťa strechy bude väčšia ako 100 mm. Pred kolaudáciou je potrebné premerať funkčnosť jestvujúcej bleskozvodovej sústavy.
